Nieuwsbulletin uit de praktijk

Storingsomschrijving:

Euro 6 truck met ongeveer 400.000km verbruikt veel olie. De truck word dagelijks ingezet, normaal belast en goed onderhouden.

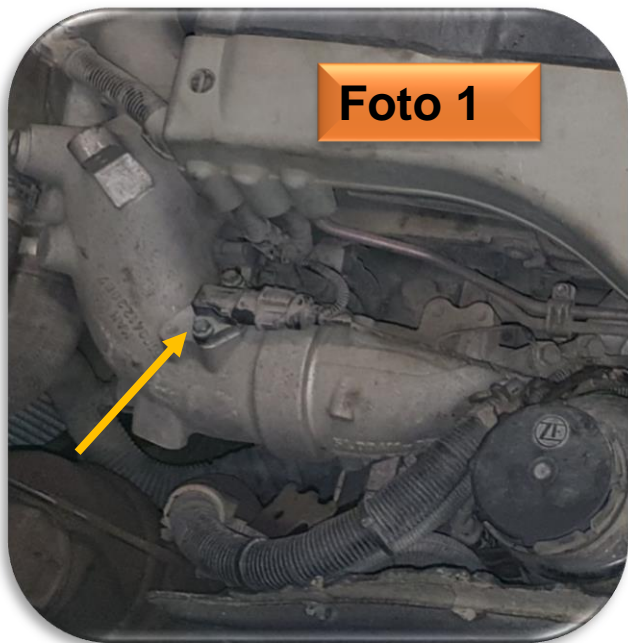
Foto 1 : Druksensor bij pijl gedemonteerd en met endoscoop in de inlaat gekeken.

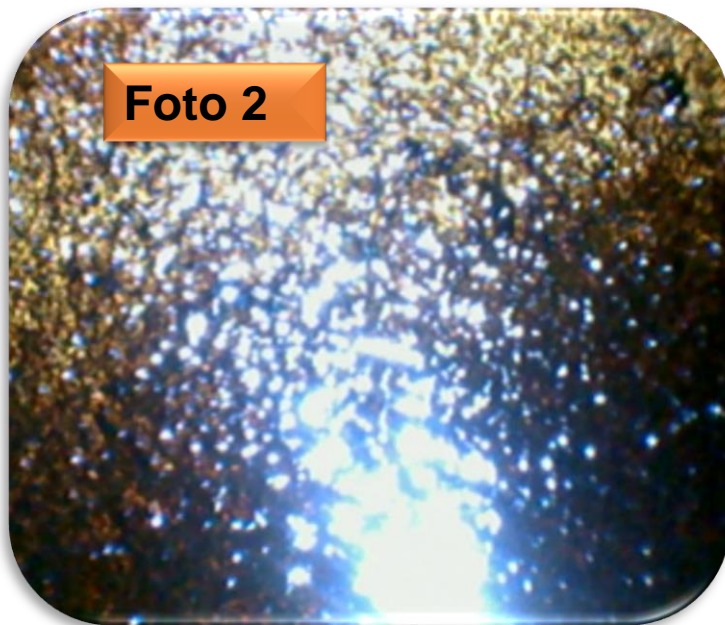
Waarschijnlijk zijn de hoongroeven van de cilinders wat vervuild met lak afkomstig uit motorolie/verbrandingsresten. Deze vervuiling zorgt ervoor dat de smeerfilm minder goed hecht aan de cilinderwand en er zo meer blow-by gassen richting het carter gaan. Deze gassen worden afgevoerd via het gesloten carterontluchtingssysteem, waardoor dit systeem zwaarder belast word. De meegekomen olie gaat uiteindelijk weer de motor in en verbrand, wat meer koolresten en vervuiling oplevert. Na verloop van tijd vervuilen topland, zuigerveergroeven en olie afvoerkanaaltjes bij de olieschraap veer, waardoor er meer en meer olie verbruik ontstaat.

Foto 2 : Olie op de bodem van het inlaat kanaal.

Aan de motorolie (33LTR) hebben we 4x500ml Systac Oil System cleaner toegevoegd. Om het olie systeem, zuiger en cilinderwanden te reinigen. In de tank hebben we 4 LTR Systac Diesel System Cleaner toegevoegd, om het volledige brandstofsysteem en de verbrandingskamer te reinigen tijdens verbranding. Vervolgens heeft de vrachtwagen 3,5 uur met verhoogd toerental gedraaid, met af en toe gas geven voor meer spoeling. Na deze reiniging is de olie afgetapt en het oliefilter vernieuwd. We hebben deze motor afgevuld met Bo 10w40 SHPD Special Oil Reduse motorolie, welke speciaal ontwikkeld is voor truck motoren met olieconsumptie en geschikt is voor euro 6 (low sapps)

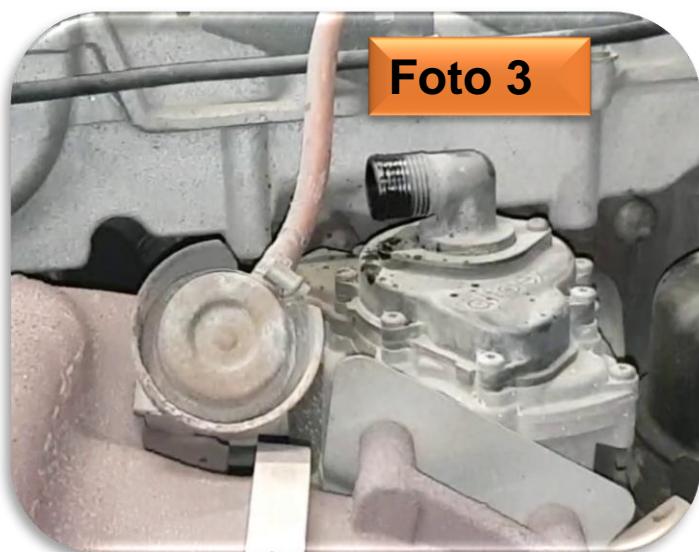
Foto 3 : Olieresten bij uitgang carterventilatie, dit gaat via een slang richting de inlaat van de turbo.

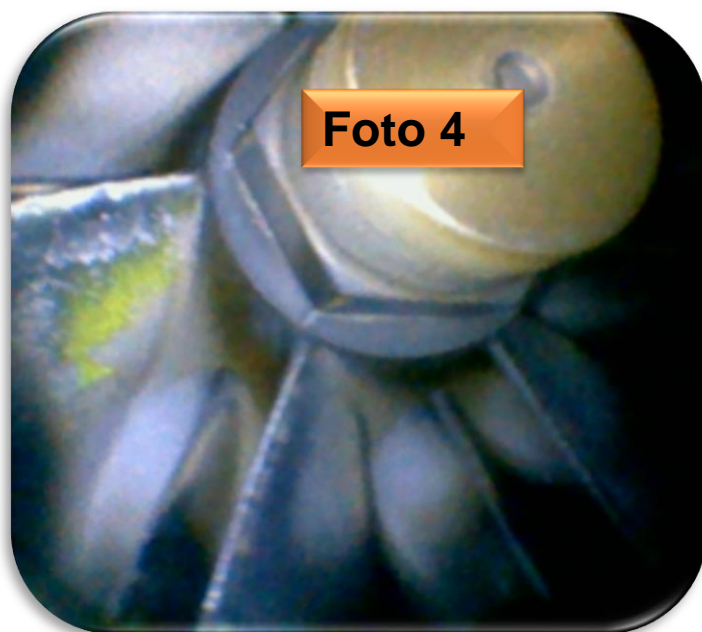
Foto 4 : Compressorwiel van 1^e turbo heeft wat aanslag op de vanen afkomstig uit de carterontluchting.
