Nieuwsbulletin uit de praktijk

Storingsomschrijving:

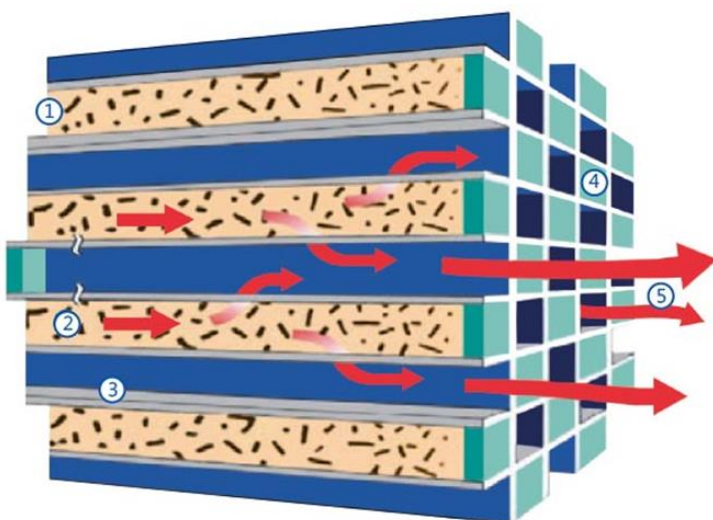
- 1 uitlaatgas inlaat (Roet, CO, HC)
- 2 Gefilterde Deeltjes (Roet)
- 3 Keramische filterkanaal wanden met katalyserende coating.
- 4 afdichtingen
- 5 Uitlaatgas uitlaat (CO₂, H₂O)

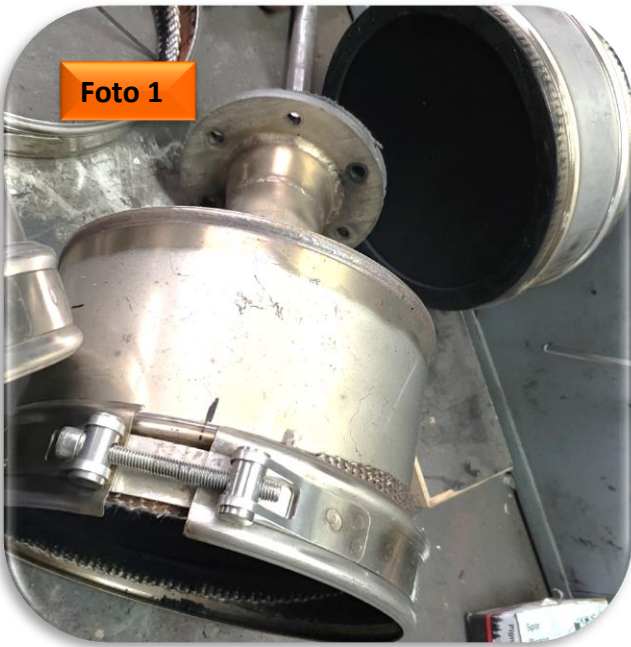
Foto 1

Foto 1: Flens deel waar oxi kat en roetfilter tegenaan gemonteerd zitten.

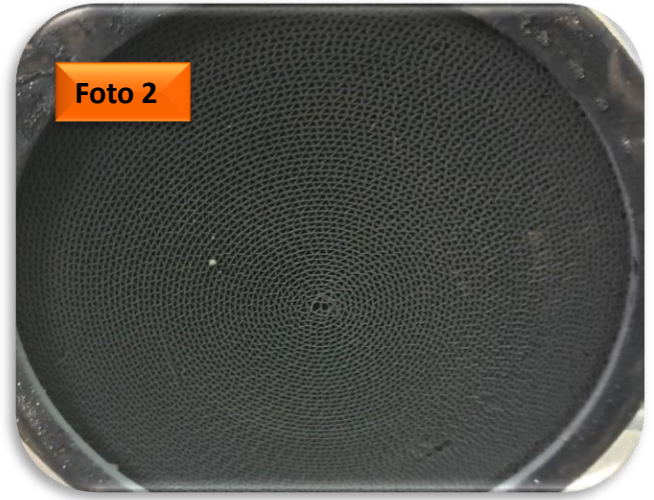
Foto 2

Foto 2: Oxidatie katalysator element.

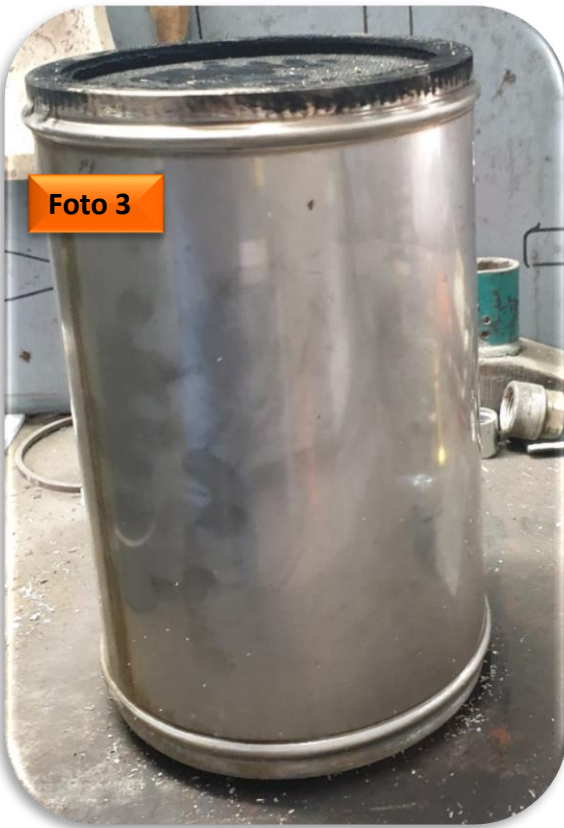
Foto 3

Foto 3: Het roetfilter element.

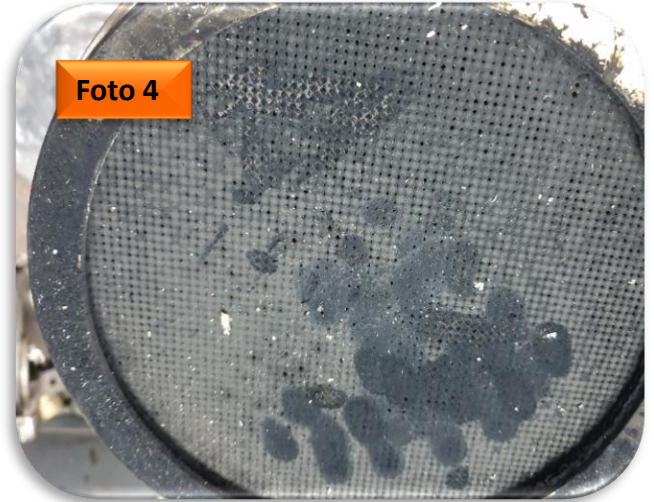
Foto 4

Het nadeel van dit type roerfilter is dat na verloop van tijd toch veel roet en asresten ophopen in de filter kanalen. Het filter wordt immers niet met een zeer hoge temperatuur geregenereerd. Dus regelmatig reinigen is noodzaak. De reinigingsinterval is variable en sterk afhankelijk van de hoeveelheid roet uitstoot van de motor en de temperatuur van de uitlaatgassen.

Foto 4: Roet vervuiling inlaatzijde roetfilter.

Het roerfilter element is gedemonteerd, en de machine is getest zonder roerfilter. De motor loopt goed en rookt nauwelijks. Het filter element hebben we uit de behuizing gehaald en in een passende koker gezet. (met de instroom opening onder en de uitstroom opening boven) We hebben het filter afgevuld met Systac Partikel Remover, in dit geval 8 liter. Dit middel is veilig voor het filter en tast deze niet aan. Het filter heeft een dag ingeweekt, waardoor roet en as los komen uit het filterbed en is daarna uitgespoeld met warm water. (Tegen de normale uitlaatgas stroming in, dus van achter naar voren).

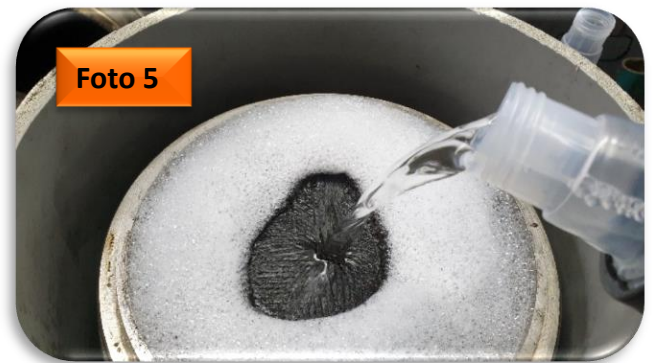
Foto 5

Foto 5: Het afvullen van het roetfilter met reiniger.

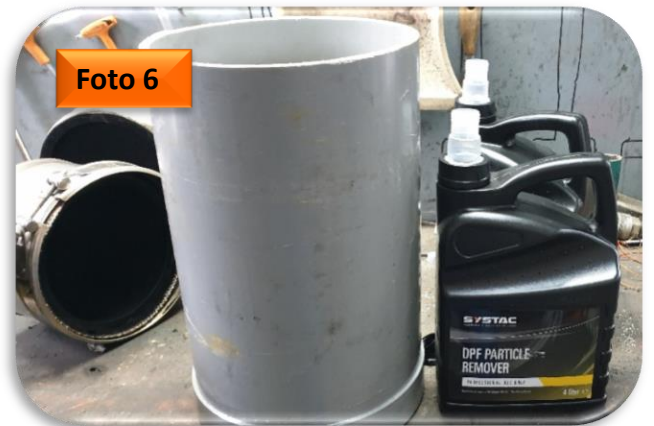
Foto 6

Foto 6: het roetfilter staat in de buis te weken met reiniger.
