Nieuwsbulletin uit de praktijk

Personenauto met 6 cilinder direct ingespoten benzinemotor slaat soms slecht aan, rookt wat, houdt in en verbruikt meer olie dan normaal. Kilometerstand 149.547.

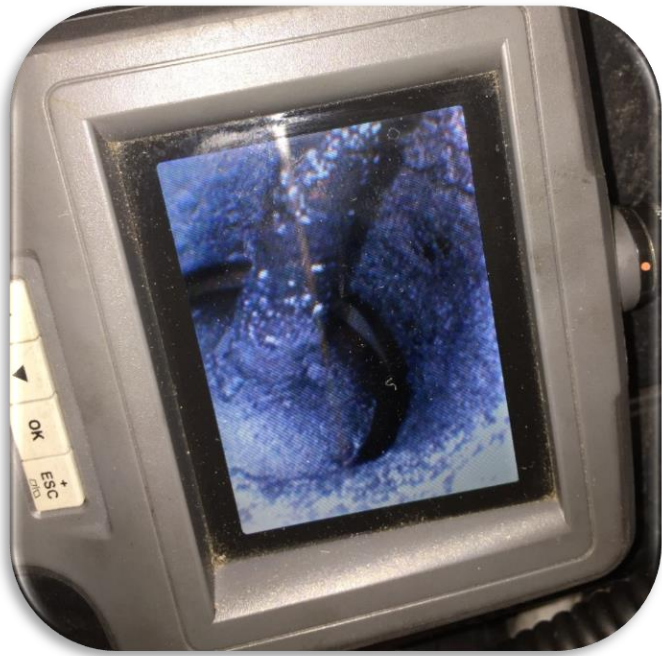
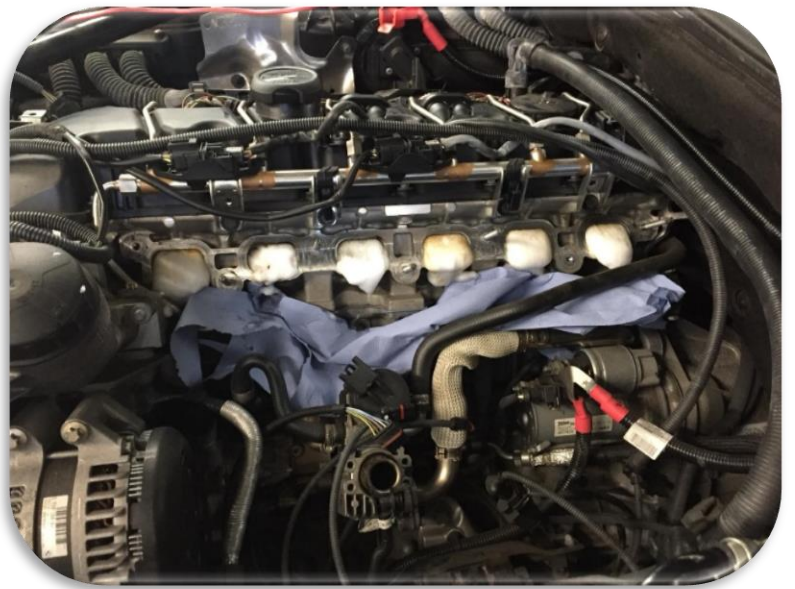
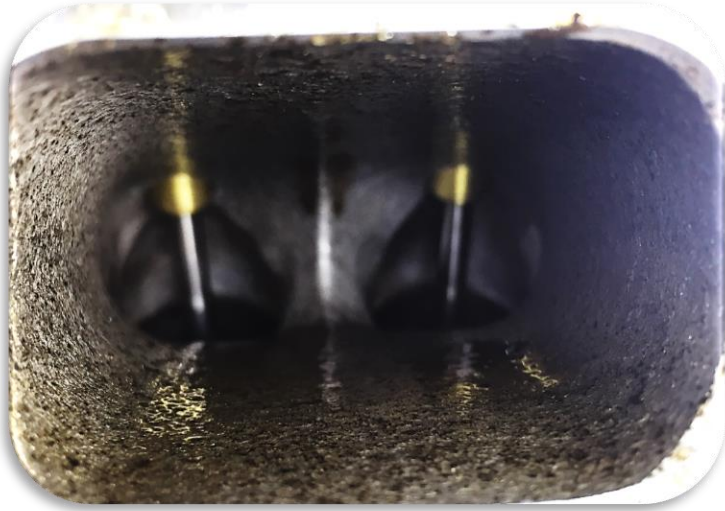
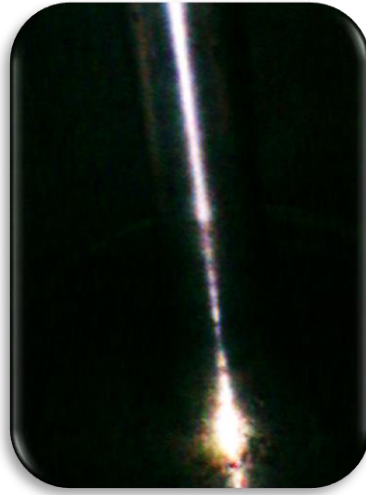
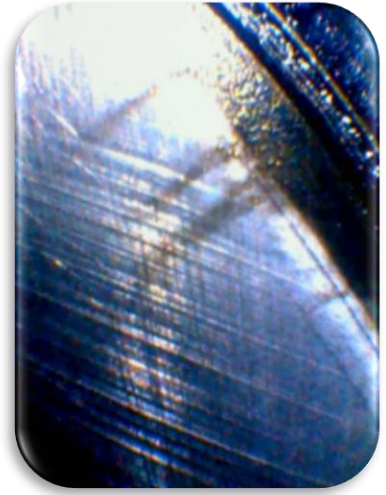
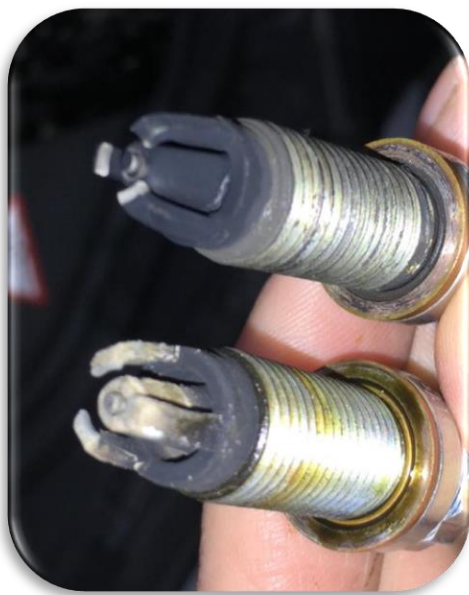
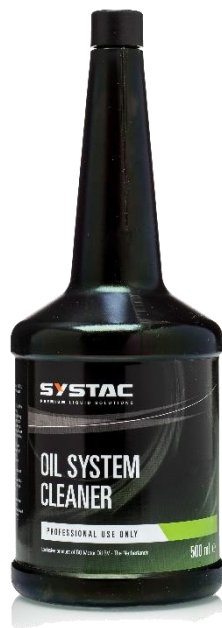
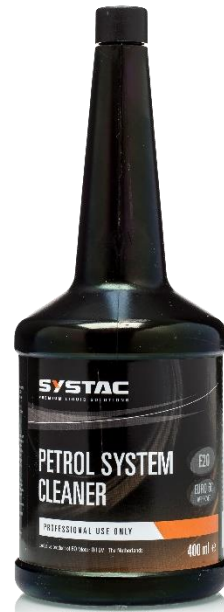
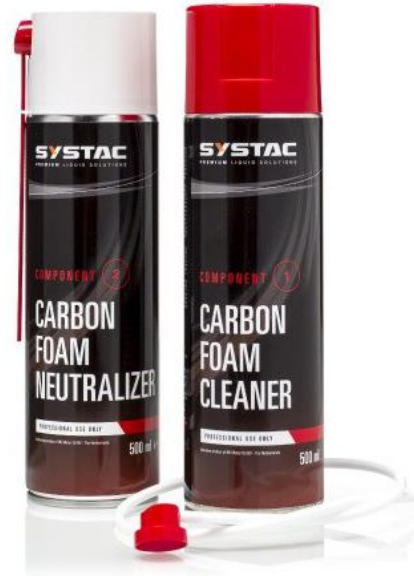
Na een controle met de testkast ontdekte we dat er cilinderoverslag geconstateerd werd door de motor ECU op cilinder 2. Na een injectortest en ontstekingstest hebben we de bobines en bougies gedemonteerd. De bougie van cilinder 2 had een afwijkende kleur i.v.m. overslaan. Met endoscoop de cilinders bekeken, vervuiling op zuiger, verbrandingskamer en op en rondom de kleppen gezien. Hoongroef vervuiling, maar ook iets hoongroef slijtage. Inlaatspruitstuk gedemonteerd en inlaatkleppen gecontroleerd, hier ook erg veel vervuiling aanwezig. Olie kwaliteit was goed.

Door een verkeert inspuutbeeld van de injector is de kwaliteit van de verbranding langzaam achteruit gegaan. Door vervuiling van inlaatkleppen is de noodzakelijke werveling tijdens de inslag nadelig beïnvloed, wat voor een minder homogeen mengsel zorgt. De inlaatkleppen zijn hoofdzakelijk door carterdamp vervuild geraakt. Hoongroef vervuiling is veroorzaakt door afzettingen vanuit de olie en restanten van de verbranding, wat redelijk normaal is bij deze kilometerstand. De slijtage van de hoongroeven kan zijn ontstaan doordat er brandstof op de cilinderwand komt welke de oliesmeerfilm verschaald.

Alle inlaatkleppen en cilinderbussen ingeschuimd met Carbon Foam Cleaner Komponent 1 en dit 1 uur in laten weken. Daarna met Komponent 2 het schuim geneutraliseerd en de vloeistof met een zuigslang uit de cilinders gezogen. Inlaatkleppen dicht gezet en de opgeloste vervuiling met perslucht verwijderd. Een aantal inlaatkleppen waren nog niet voldoende schoon na deze behandeling. Dus deze nogmaals ingeschuimd en een nacht in laten weken. 1 dag later de restanten op en rondom de inlaatkleppen verwijderd en alle onderdelen weer gemonteerd zodat de motor kon lopen. Aan de tank hebben we 2 doseringen Petrol System Cleaner toegevoegd om de injectoren grondig te reinigen. Aan de motorolie hebben we 2 doseringen Oil System Cleaner toegevoegd en vervolgens hebben we de motor 2,5 uur laten draaien om te spoelen. Vervolgens is olie en oliefilter vernieuwd en de motor ECU gereset. Na een flinke proefrit is de auto aan de klant meegegeven.

Door de verbrandingskamers, de inlaatkleppen, de injectoren en oliesysteem te reinigen is het verbrandingsproces weer normaal. De hoongroef slijtage kunnen we niet wegnemen, het olieconsumptie wordt bijgehouden. De motor slaat weer goed aan en presteert weer normaal, na 1 maand nog geen storings of klachten waargenomen door de berijder. De berijder geeft zelf aan dat hij een groot verschil merkt. 'Ik vind dat ie echt beter rijdt!' is zijn letterlijke opmerking. Daar zijn we als Systac zeer blij mee. Weer een tevreden klant.
