Nieuwsbulletin uit de praktijk

Storingsomschrijving:

Een bedrijfswagen met diesel motor geeft een motorstoring op het dashboard weer. Volgens de bereider loopt de motor minder mooi, maar rijd de auto verder goed. Met de testkast komt er een uitlaatgas recirculatie EGR fout tevoorschijn.

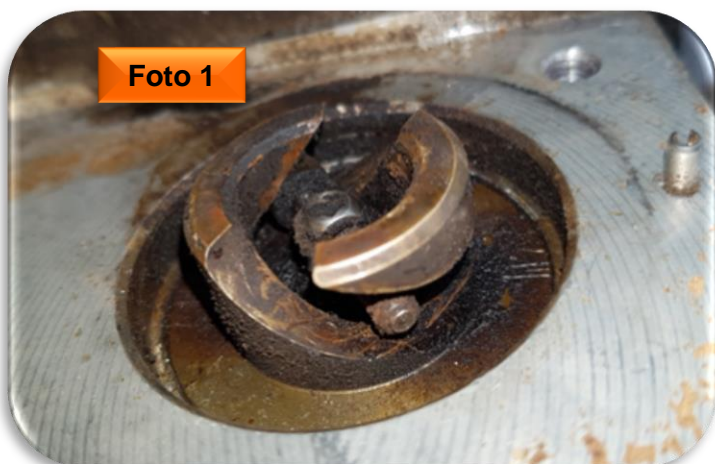
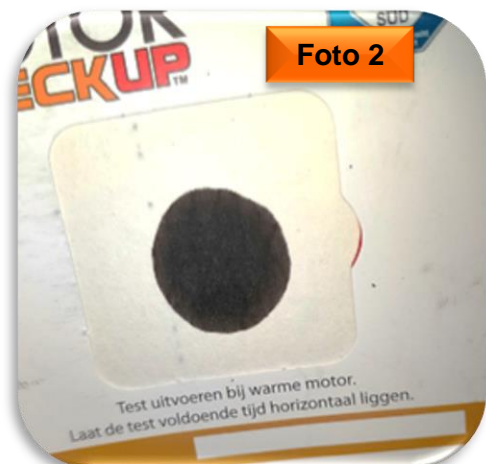
De EGR klep bleek na demontage mechanisch defect, waardoor deze niet meer gesloten kon worden. Door de langdurige incorrecte EGR werking heeft de motor constant te veel uitlaatgas via de inlaat de motor in gekregen. Dit gas bevat weinig zuurstof, waardoor de verbranding een stuk minder mooi tot stand komt en meer roet genereerd. Na onderzoek bleken het inlaatspruitstuk, de kleppen, de EGR koeler en de oxidatie katalysator ernstig vervuild door roet. De motorolie was hierdoor ook zwaarder belast met roet + verbrandingsgassen en volledig verzadigd.

1. Defect EGR verstel mechanisme
2. Motorolietest met MOTORcheckUP
3. Inlaatklep reiniging behandeling
4. Roetophoping bij ingang van de katalysator
5. De katalysator in de week met DPF partikel remover.

Het inlaatspruitstuk inclusief de EGR klep is geheel vernieuwd, omdat daar geen losse onderdelen voor verkrijgbaar waren. De EGR koeler is gedemonteerd, en gereinigd met Systac Shoot Cleaner. Deze vloeistof heeft 1,5 uur ingeweekt om het roet / kool op te lossen en zacht te maken. Daarna is de koeler met heet water uitgespoeld. De inlaatkanalen en inlaat kleppen zijn in geschuimd met Systac Carbon Foam Cleaner K1, na een inweek periode hebben we de kanalen en kleppen geborsteld en nogmaals in geschuimd. Na nogmaals een inweek tijd van 20 minuten hebben we Carbon Foam Neutralizer K2 op de kleppen en kanalen gespoten, waardoor er een chemische reactie plaatsvindt en het schuim overgaat naar vloeistof. Daarna hebben we de kanalen uitgeblazen met perslucht, waarna de kleppen en kanalen schoon waren. De katalysator hebben we vol gegoten met Systac DPF partikel remover, de vloeistof heeft 10 uur gewerkt, waarna ook dit onderdeel met heet water is uitgespoeld. Omdat de uitlaat gedemonteerd was konden we ook de turbo aan beide zijde reinigen met Carbon Foam K1 en K2, hier zat namelijk ook wat vervuiling op. Nadat alles weer in elkaar gezet is hebben we de aan de motorolie Systac Oil System Cleaner toegevoegd en de motor 2 uur geflucht. De motorolie en het filter zijn daarna vernieuwd en de storingen gereset. Als afronding hebben we 1 dosering Systac diesel system Cleaner aan de tankinhoud toegevoegd.
